COORDENADORIA MUNICIPAL DE PROTEÇÃO E DEFESA CIVIL

LAUDO VISTORIA / PARECER

Nº 010-2022

Nome: **Ceramica Irmaãos Pereira Ltda.**

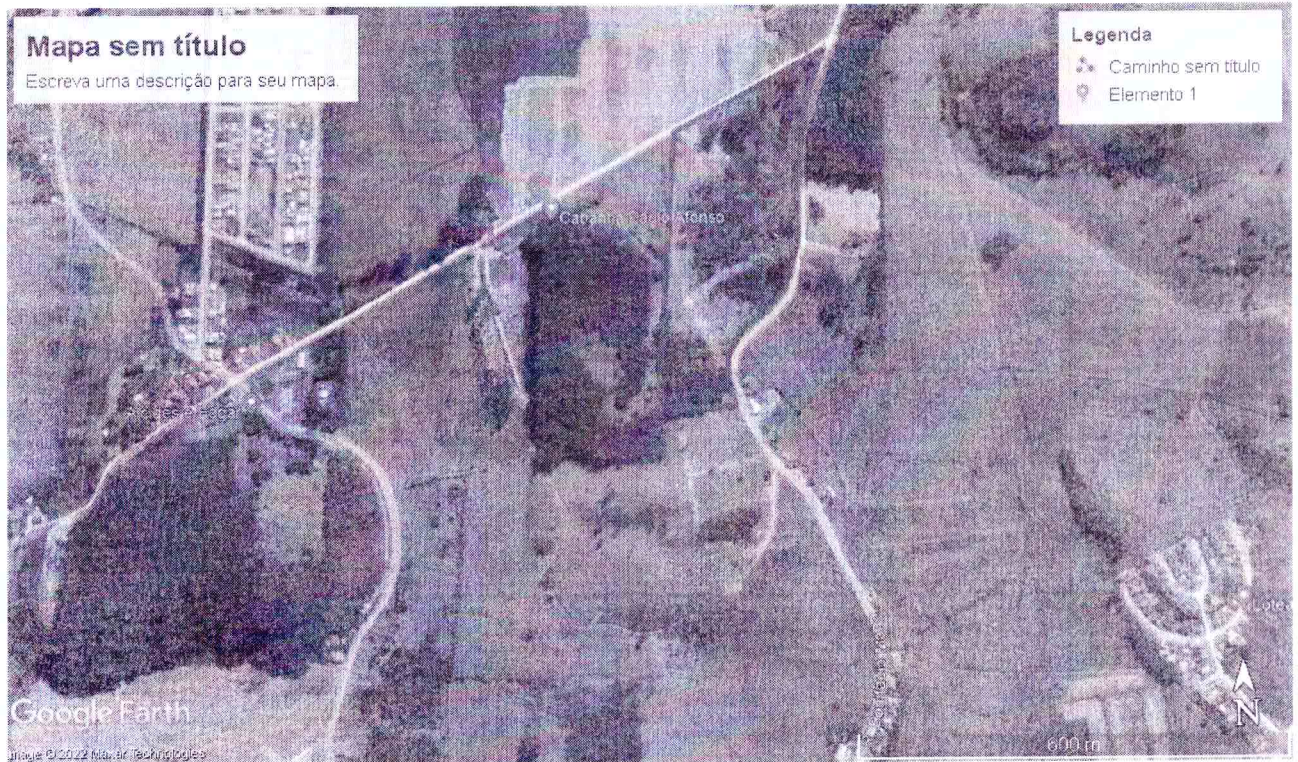
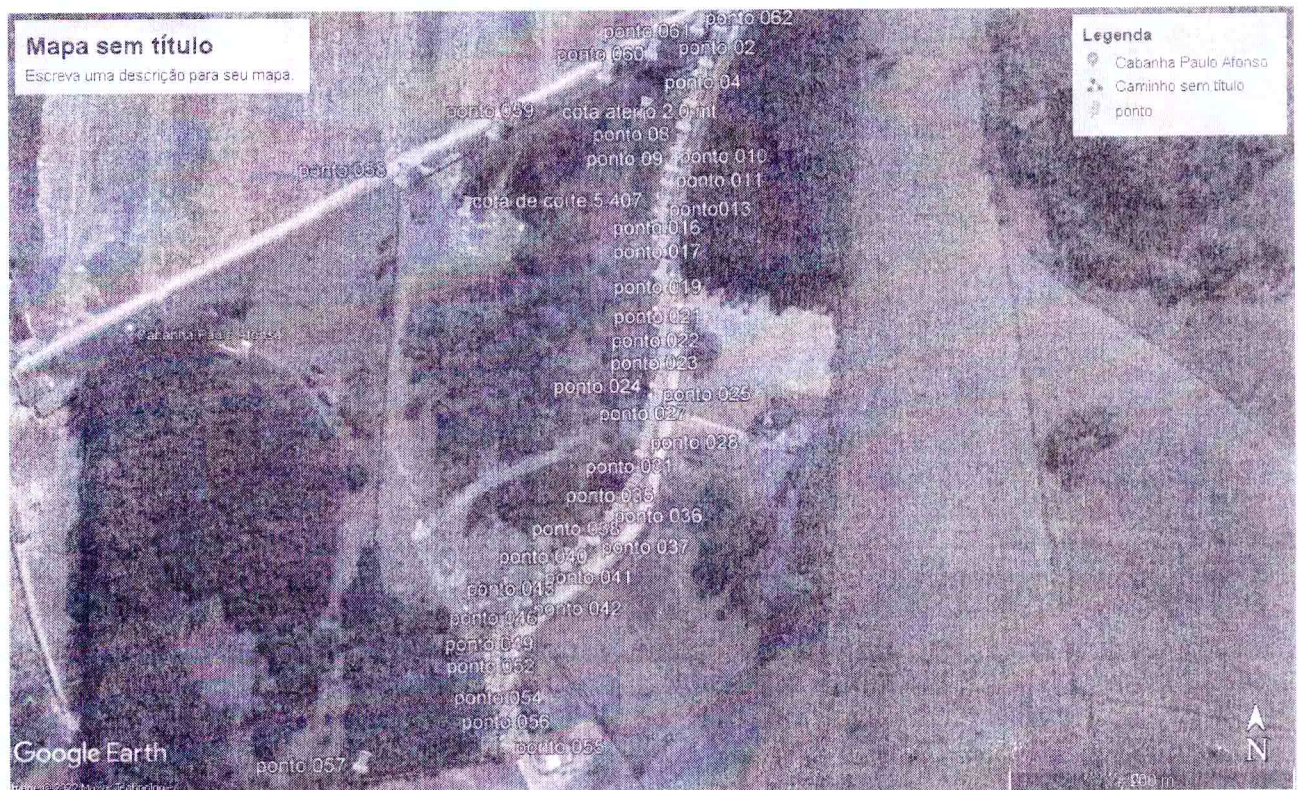
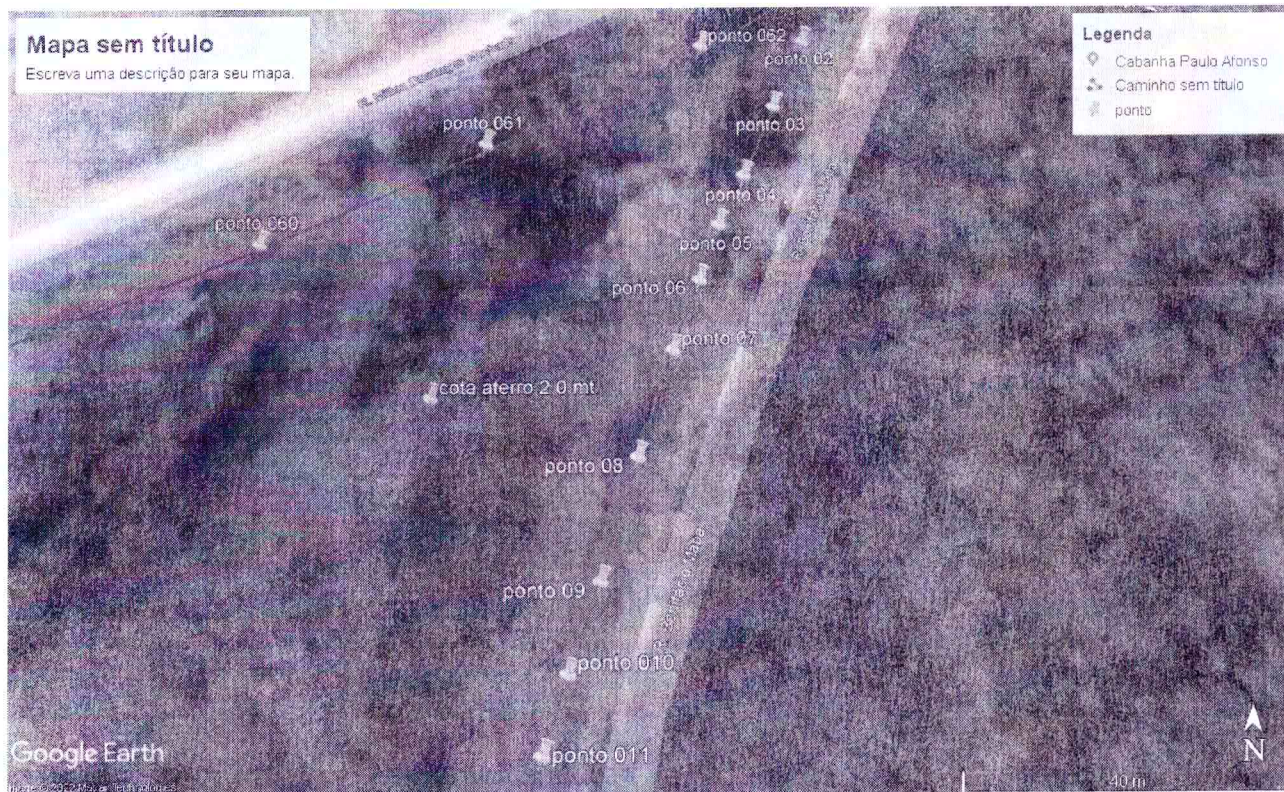
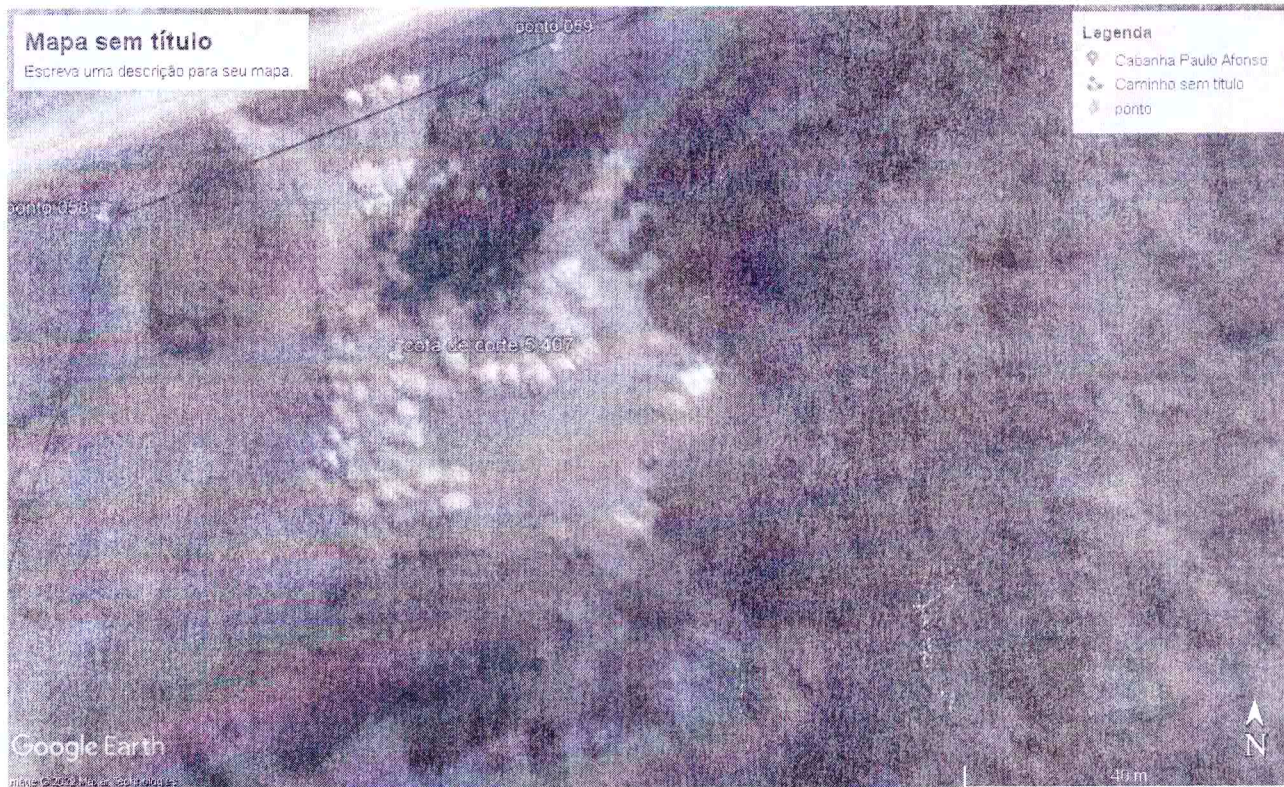
ANEXOS: REGISTROFOTOGRAFICO

Em vistoria realizada` In loco `` em 09 de Setembro de 2022, e através de registro fotográfico, para realização de terraplanagem para construção loteamento.

- Mais devido a grande quantidade de águas no Rio Itajaí-Açú , no local onde deverá ser realizado o loteamento da Cerâmica Irmãos Pereira, já está alagado, existem dois córregos que cercam o local, colocando uma altura de +/- 2,0 metros.Podemos considerar as cotas das últimas enchente nos anos de 1983-04/março-10,60 metros, 1983-20/maio-12.52 metros 1983-09/julho-15.34 metros, 1984-07/agosto-15.46 metros, 1992-29/maio-12,80 metros, 2008-24/novembro-11,52 metros, 2011-09/setembro-12,60 metros.

- ““Considerando o exposto no item `` descrição do problema”, este departamento. Considerou que o local onde deverá ser realizado o loteamento, deverá ser feito aterro de 2,0 metros tendo como referência a cota mínima do terreno, no planialtimétrico vemos a menor cota na UTM (P8) 7.021.634.050 715.000.470 de 2,30mt, e na UTM (P58) 7.021597.110 714.801.800 existe um corte a ser realizado pois a altura atinge a cota de 5.407 , já na cota da posição (P57) a cota exige um corte demasiado grande pois atinge 20,298 UTM 7.021.190.900 714.772.250”
